Und es geht doch!

Zur Bewältigung seiner vielfältigen Aufgaben orderte der in Süddeutschland beheimatete regionale Energieversorger Pfalzwerke Netz AG ein Einsatzfahrzeug, das sich im Einsatz in allen möglichen Situationen bewähren sollte und schuf damit ein Fahrzeug, das auf der Welt in dieser Form wohl einzigartig ist

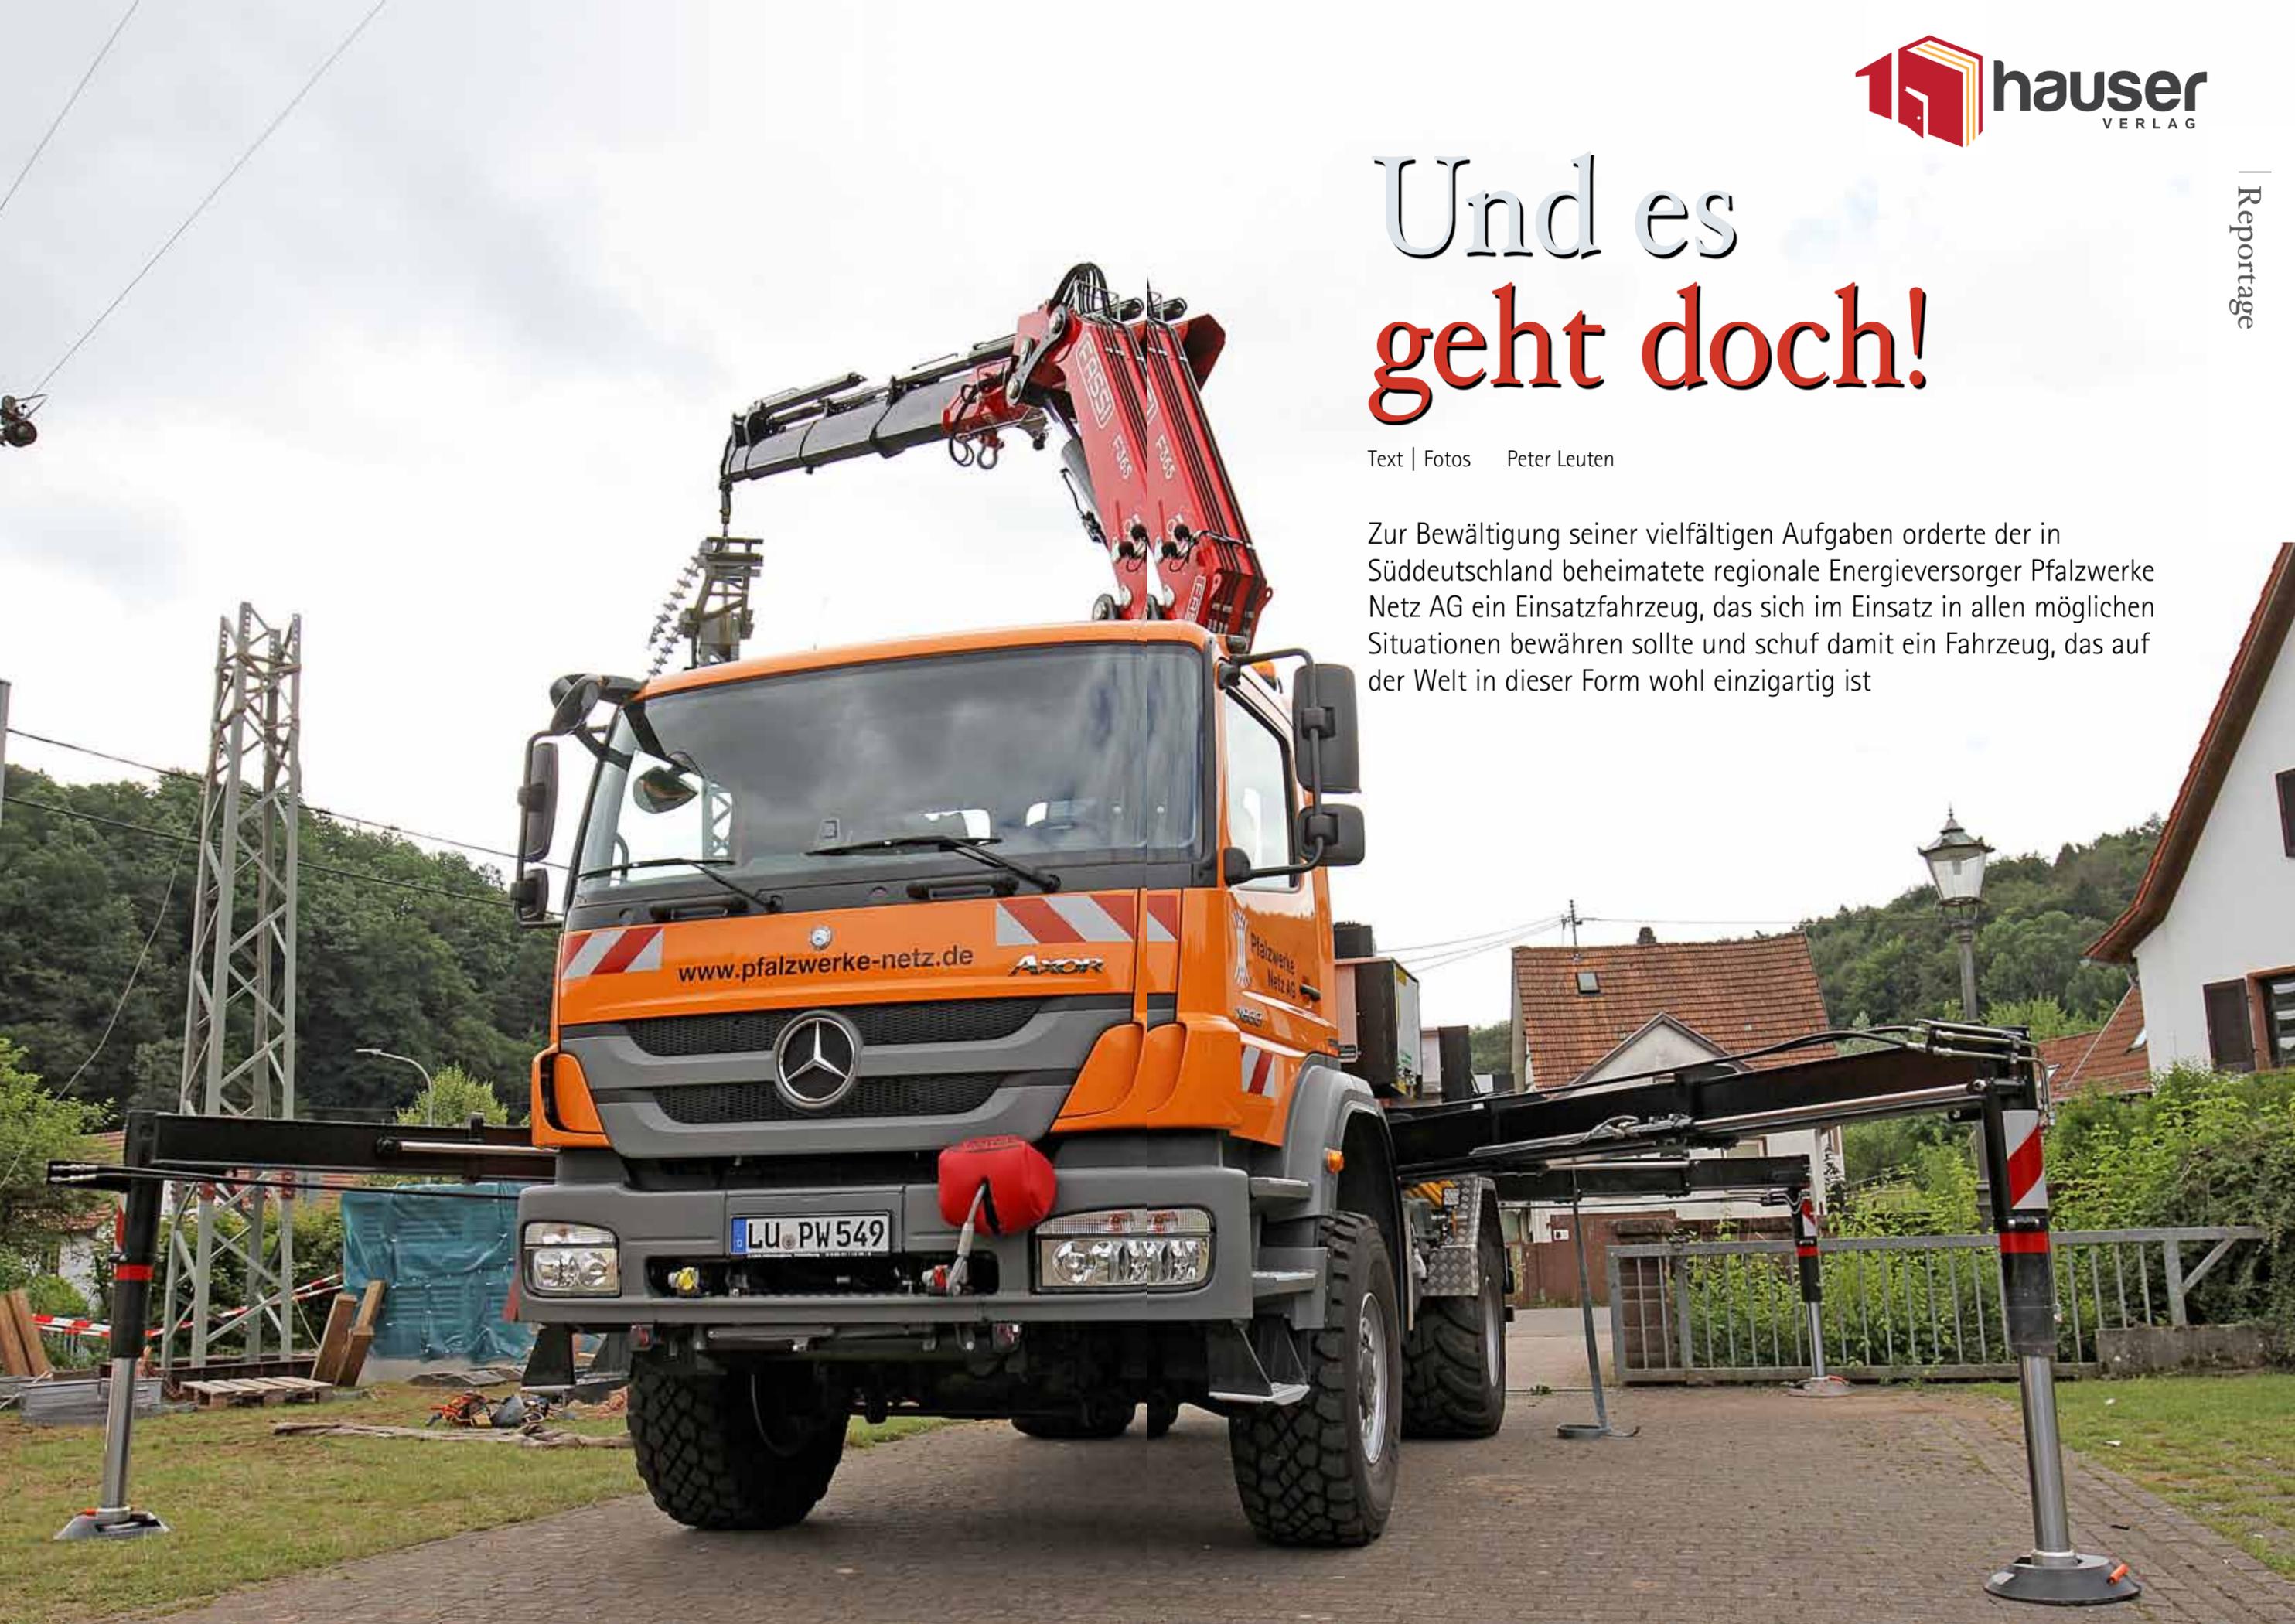
Anspruchsvolles Manöver: Der untere Teil des Masts muss unter der Stromleitung durchtauchen, um in der Grube abgestellt zu werden. Anschließend wird der zweite Teil des Masts abgeladen und vormontiert

zu stellen, muss er - statt in der Mitte - zunächst an seiner Spitze angeschlagen werden. Beim anschließenden Aufrichten des Masts zeigt sich dann die nächste Schwierigkeit. Um den Mast mit seinem unteren Ende über die Baugrube zu schwenken, müsste er so weit angehoben werden, dass der Ladekran nun nicht mehr an der Hochspannungsleitung vorbeikäme. So bleibt Anton nichts anderes übrig, als mit dem Mast in einem anspruchsvollen Manöver unter der Leitung durchzutauchen.

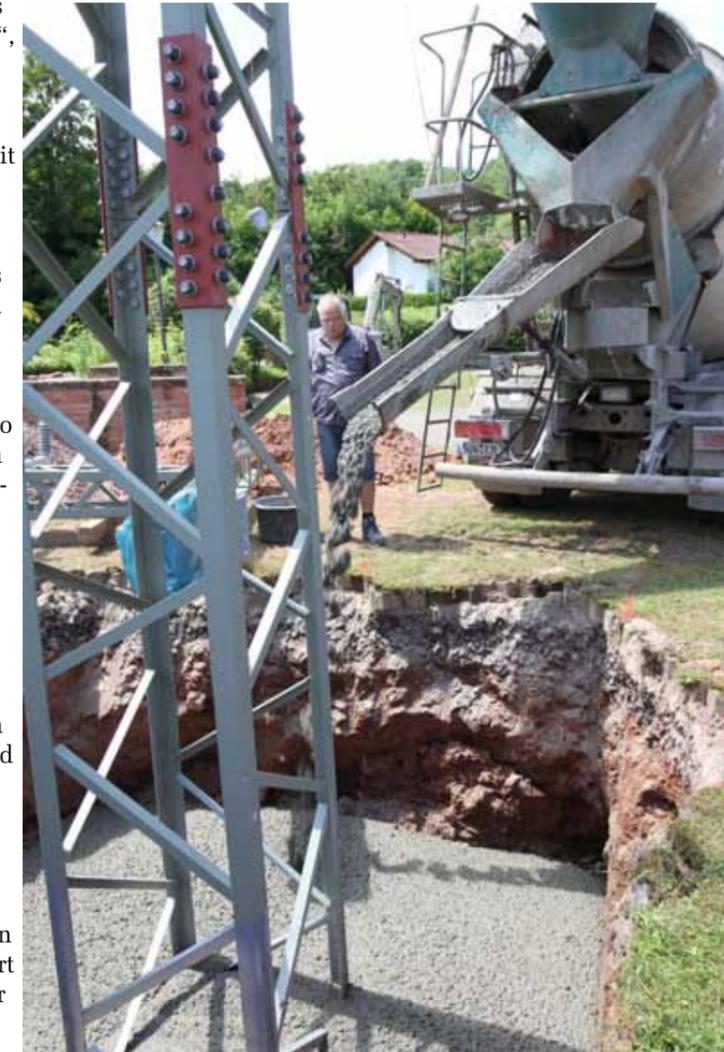
Pragmatisches Vorgehen: Der Mast wird mit einer ersten, rund einen Meter hohen Betonschicht eingegossen

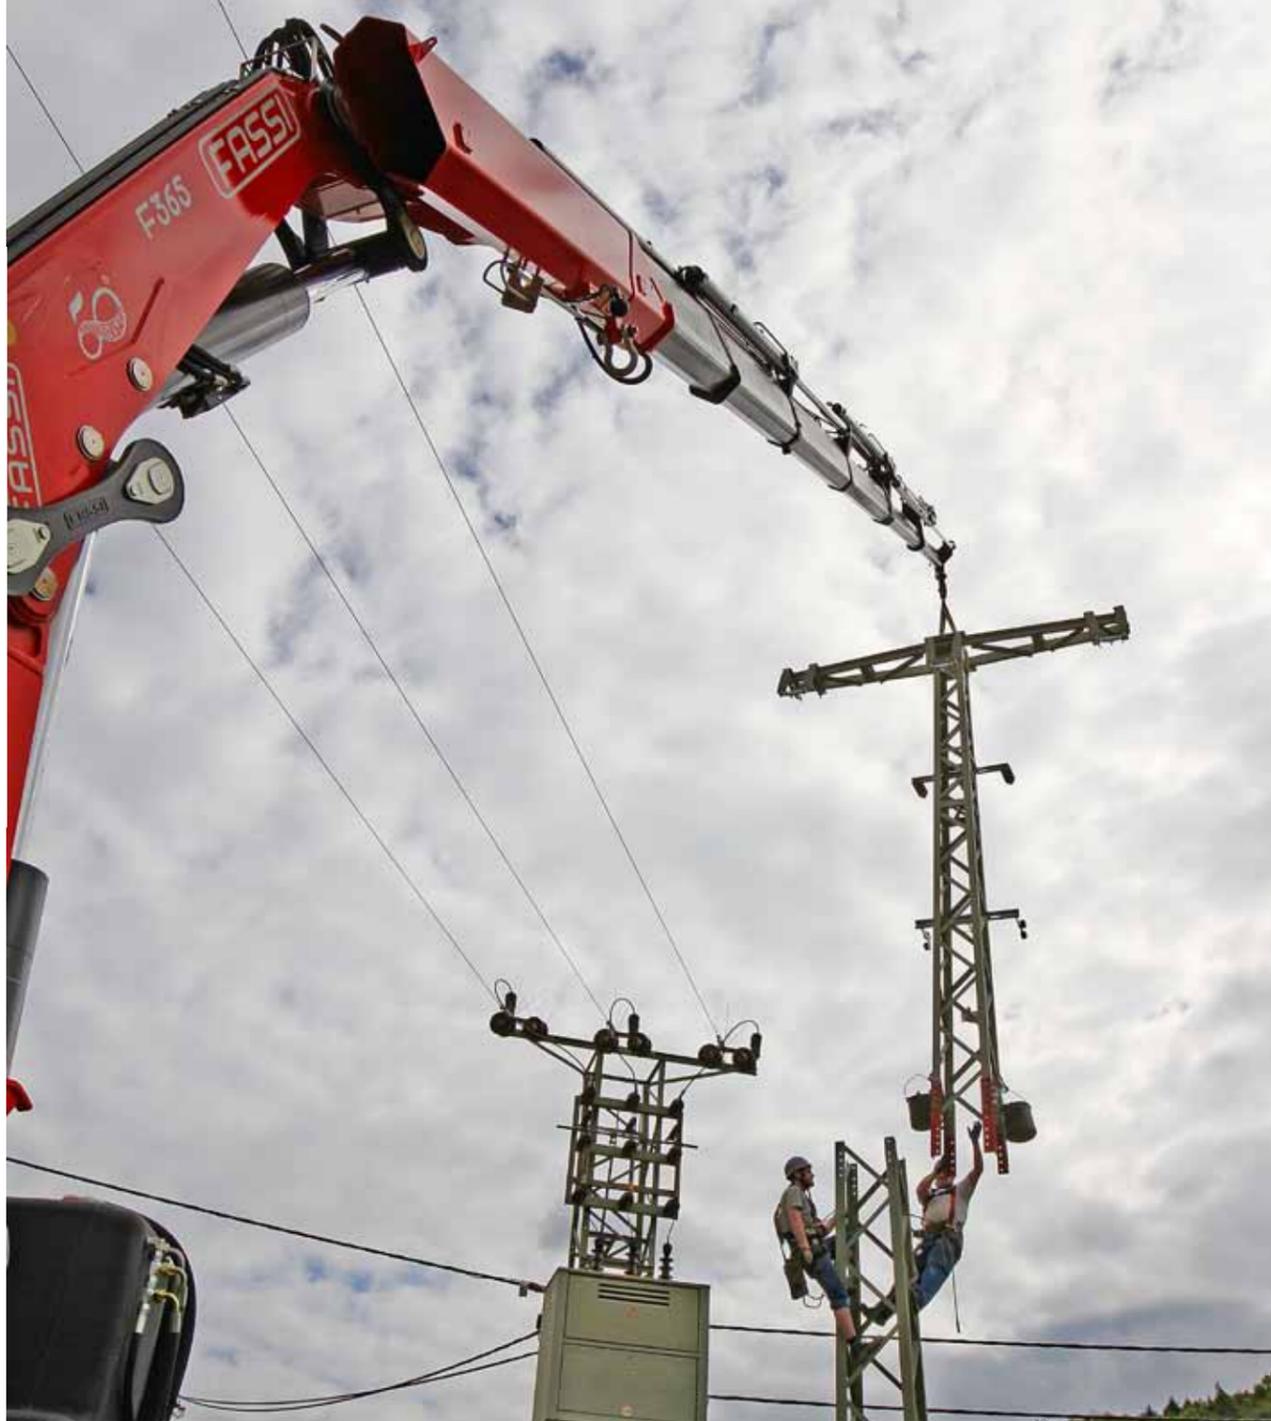
„Das klappte ja ganz gut“, zeigt er sich zufrieden, „der Fassi-Kran reagiert wirklich auf die leiseste Bewegung der Steuerhebel.“ Nachdem er den Mast millimeterge-

nau in der Grube abgestellt hat, überlässt er Fachvormeister Baumgartner die Steuerung, um selbst die exakte Ausrichtung des Masts zu überprüfen. Als Anton schließlich sein Okay gibt, stoppt Baumgartner per Fernbedienung den 240 kW starken Dieselmotor des Axor und bringt - wie Anton, Christian Manger und Martin Roth - eine der vier auf allen Seiten befestigten Greifzüge zur Sicherung des Masts auf Spannung. Sie sollen ihn in Position halten, bis er einbetoniert ist. Bestens gesichert kann der Mast indessen vom Kran gelöst werden. So startet Baumgartner den Motor wieder und schwenkt, nachdem die Rundschlinge von der Mastspitze entfernt wurde, den Kran erneut herüber zum Transportanhänger, um den oberen Teil des Masts abzuladen und zur Montage von Isolatoren und anderen Einrichtungen neben der Baugrube abzulegen.

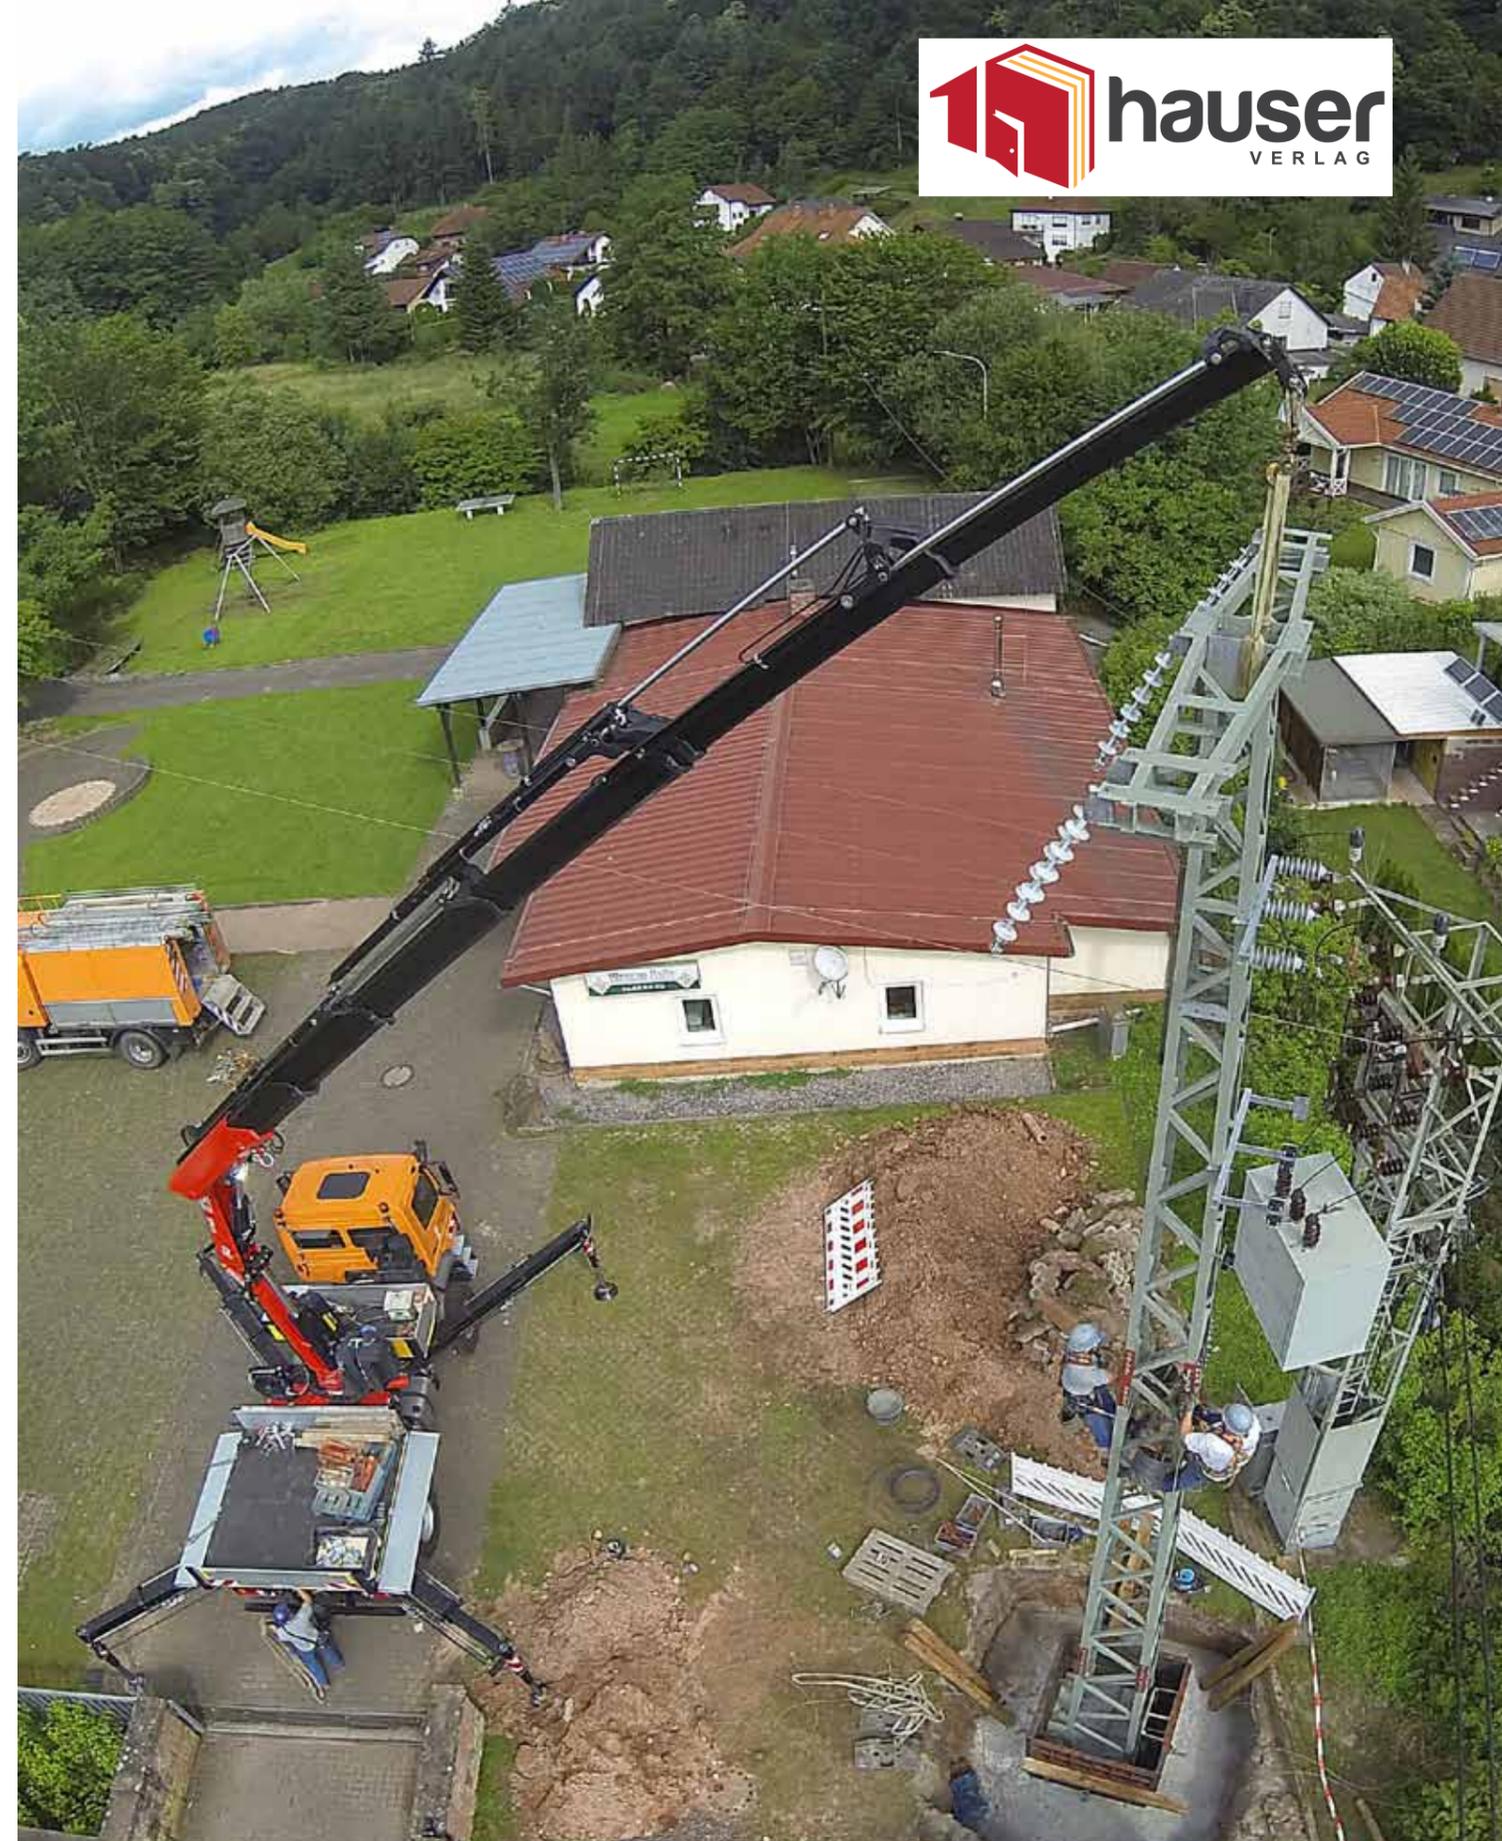
Der Fassi F365A hat den oberen Teil des Masts noch am Haken, doch an der Nahtstelle wird schon für eine dauerhafte Schraubverbindung gesorgt. Um den Mastfuß herum ist bereits die Schalung für den Guss des Sockels zu sehen

etwa einen Meter hoch eingefüllten Betondecke untrennbar verbunden, steht zunächst der Aufbau der Schalung für den Betonsockel an, der den Mast von hier an bis leicht über das Niveau des umgebenden Erdreichs umschließt. Den Lkw mit dem Fassi F365A hat Manger, um mit den Stützen nicht noch einmal Probleme zu bekommen, heute andersherum geparkt. Das nun bevorstehende Manöver hat es in sich: Der obere Teil des Leitungsmasts mit der Quertraverse für die Isolatoren muss behutsam auf den unteren Teil abgesenkt und dabei die Führungswinkel über den von unten himmelwärts ragenden Stumpf gestülpt werden. Der Kran steht dabei unter dem Kommando von Manger, der dazu auf dem Transformatorenhäuschen Stellung bezogen hat und von hier alles bestens im Blick hat. Doch auch der Jüngste im Team macht nun

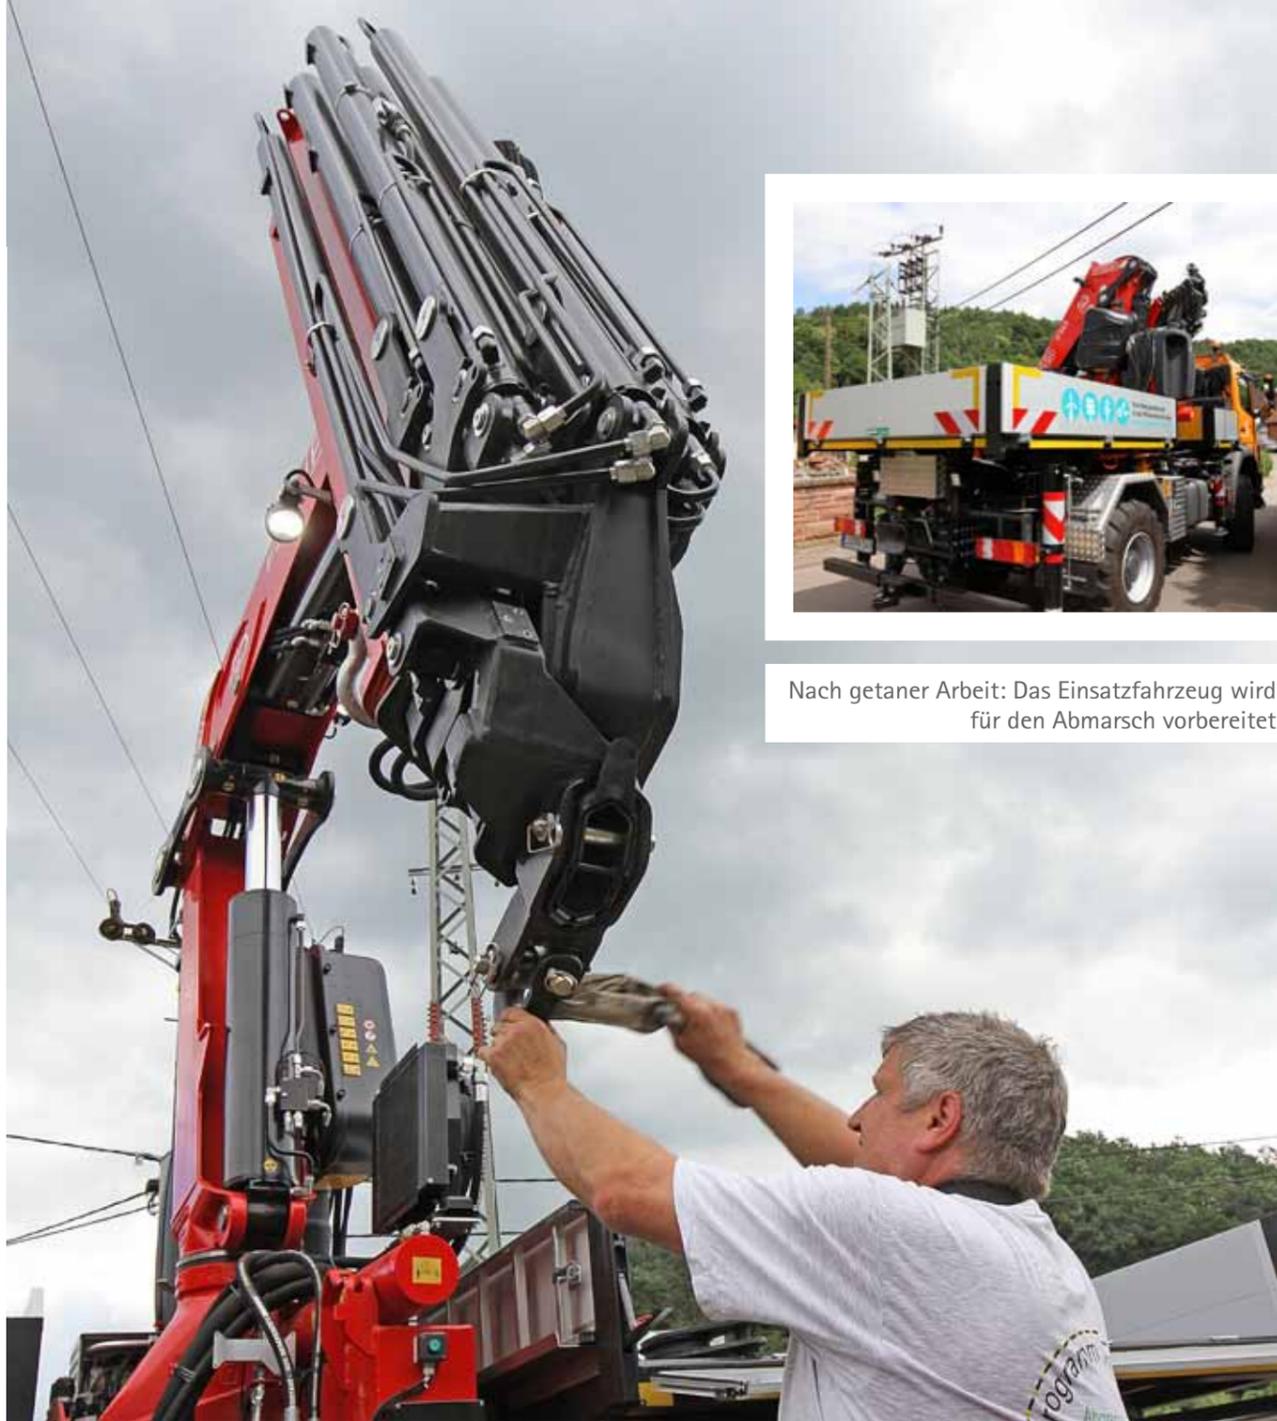
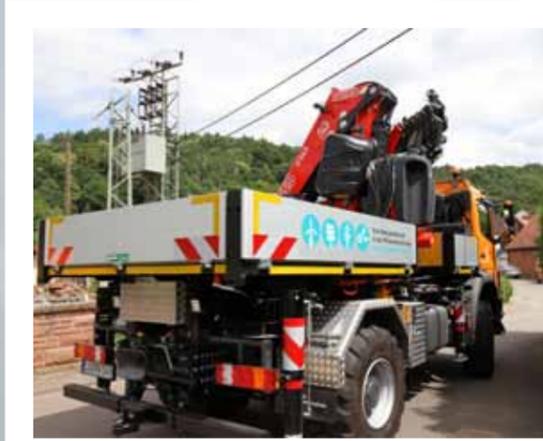
Nach getaner Arbeit: Das Einsatzfahrzeug wird für den Abmarsch vorbereitet
